افادة كشف على مباني مدرسة ثانوية السيدة للراهبات المخلصيات.

المستدعي : ادارة مدرسة الراهبات المخلصيات في عبرا .
الموضوع : كشف على مباني مدرسة ثانوية السيدة للراهبات المخلصيات في عبرا .

ATC-20 Formulaire d'évaluation détaillée de la sécurité

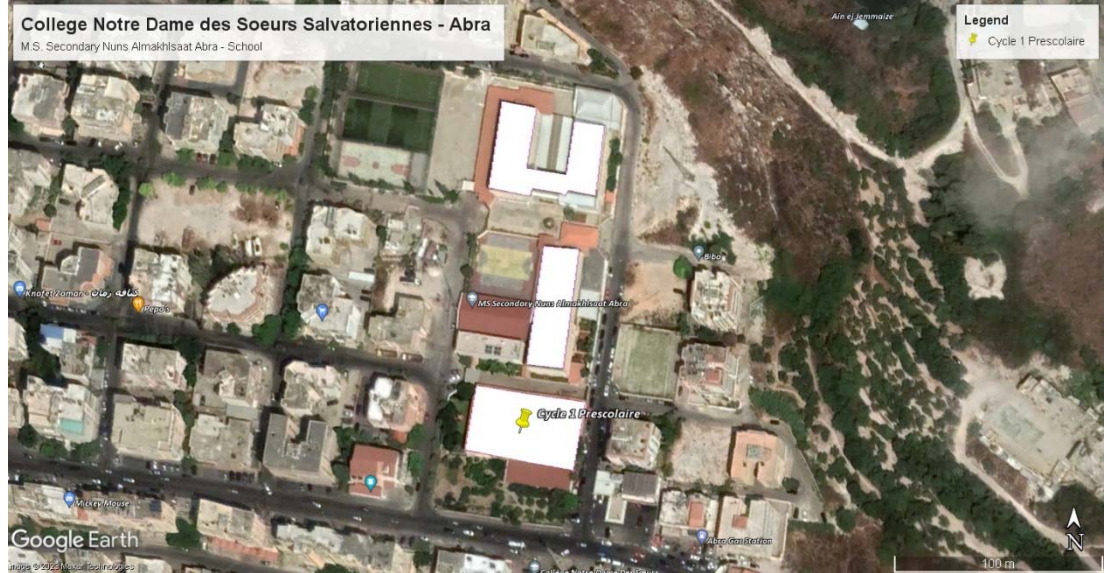
➤ **Croquis (facultatif)**

Fournissez un croquis du bâtiment ou des parties Endommagées. Indiquez les points de dégâts.

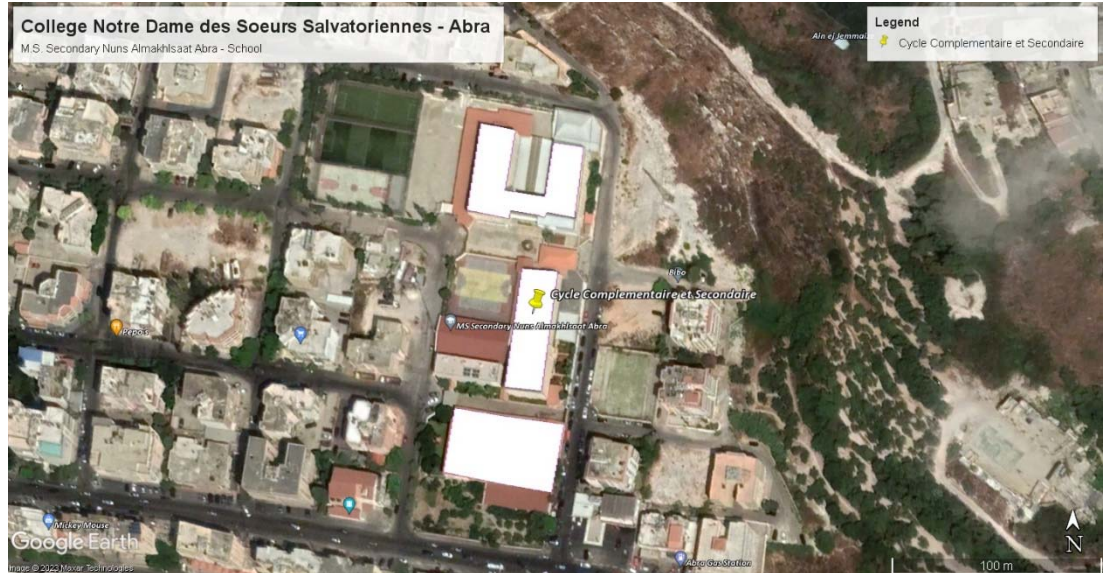
➤ **Croquis (facultatif)**

Fournissez un croquis du bâtiment ou des parties Endommagées. Indiquez les points de dégâts.

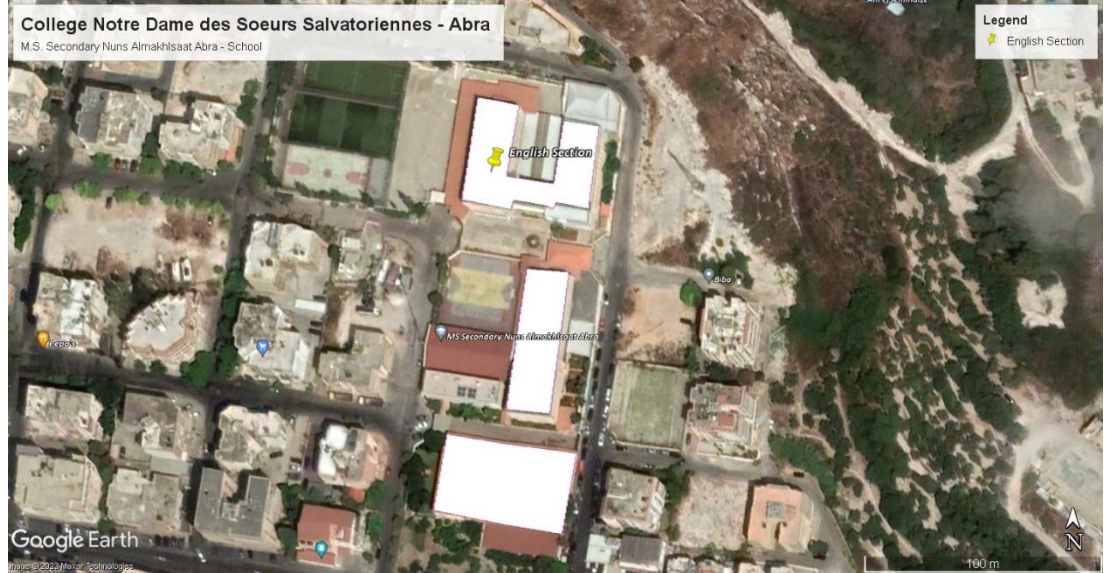
➤ **Croquis (facultatif)**

Fournissez un croquis du bâtiment ou des parties Endommagées. Indiquez les points de dégâts.
